# LE SINISTRE D'AVRIL 2005 À PETITE-RIVIÈRE-SAINT-FRANÇOIS : DES CAUSES, À LA GESTION

Pascal Locat, ing.

Ministère des Transports du Québec, Québec, Canada, [pascal.locat@mtq.gouv.qc.ca](mailto:pascal.locat@mtq.gouv.qc.ca)

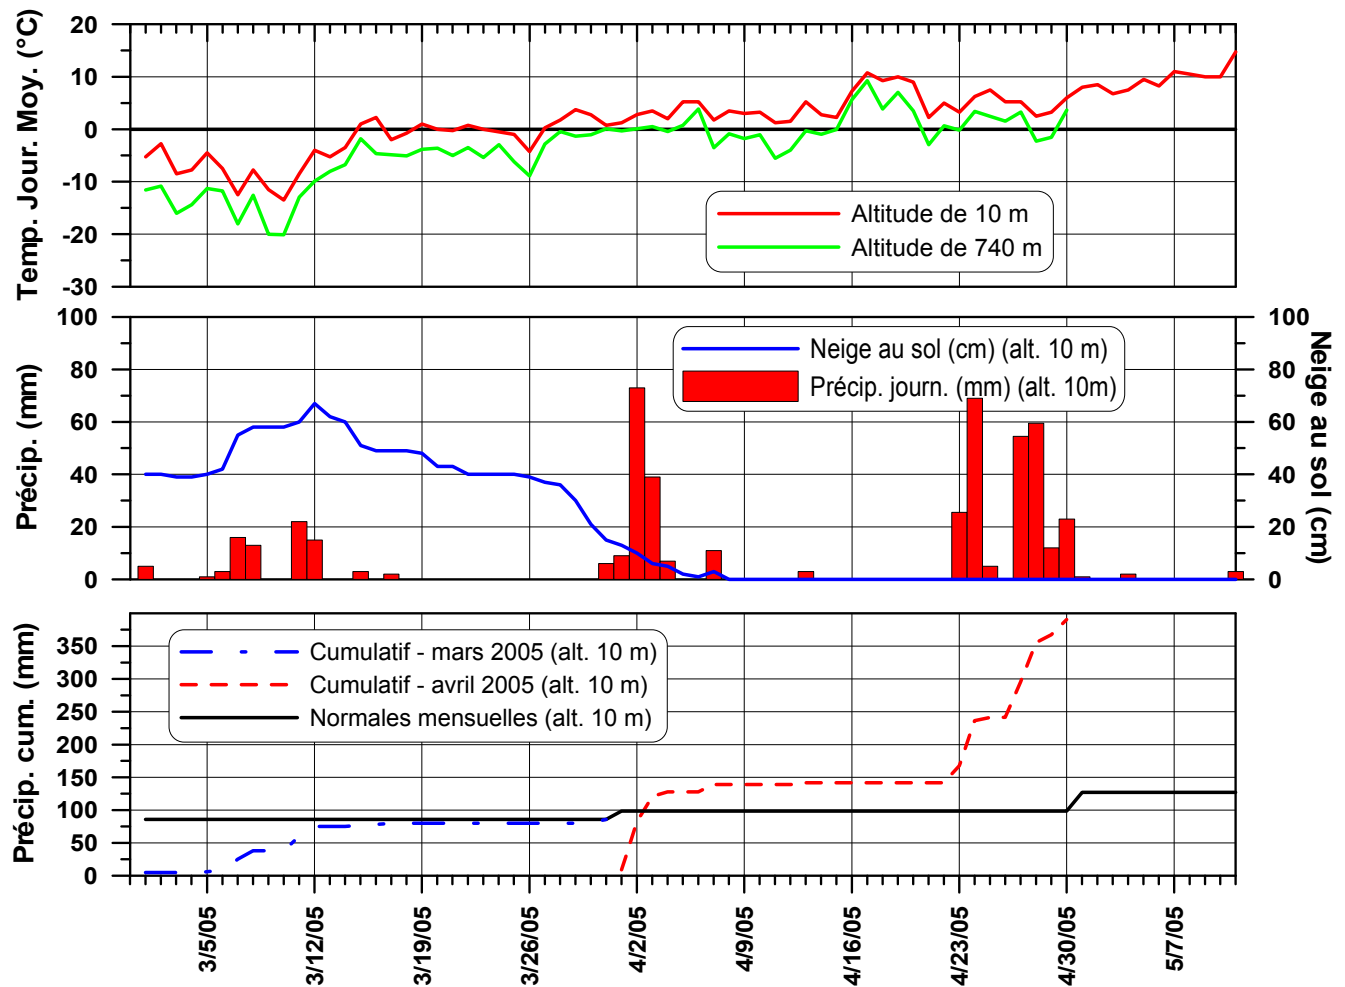
Figure 3. Données climatiques des mois de mars, avril et mai provenant des stations du MTQ (alt. 740 m) et du ministère du Développement durable, de l'Environnement et des Parcs (alt. 10 m), municipalité de Petite-Rivière-Saint-François.

Des bâtiments ont subi des désordres occasionnés par des mouvements lents et le fluage des sols en surface. Vers la fin d'avril, une fonte rapide des neiges dans la montagne et d'autres pluies abondantes ont déclenché de nombreux glissements supplémentaires et des crues majeures dans les ruisseaux. Les égouts pluviaux ont alors débordé. Des chemins et la voie ferrée ont été coupés ou encombrés de débris. Des sols et des débris de toutes sortes ont été transportés un peu partout, endommageant des terrains et des maisons. Il aura finalement tombé 390 mm de pluie en avril 2005, comparativement à une moyenne mensuelle de 99 mm (figure 3).
