LE GLISSEMENT DE LA RUE MCNICOLL, 20 JUILLET 1996, SAGUENAY, QUÉBEC : CAUSES ET CONSÉQUENCES

Régis Bouchard, ing., M.Sc.

Techmat, Ville Saguenay, Québec, Canada, bouchard.regis@techmat.qc.ca

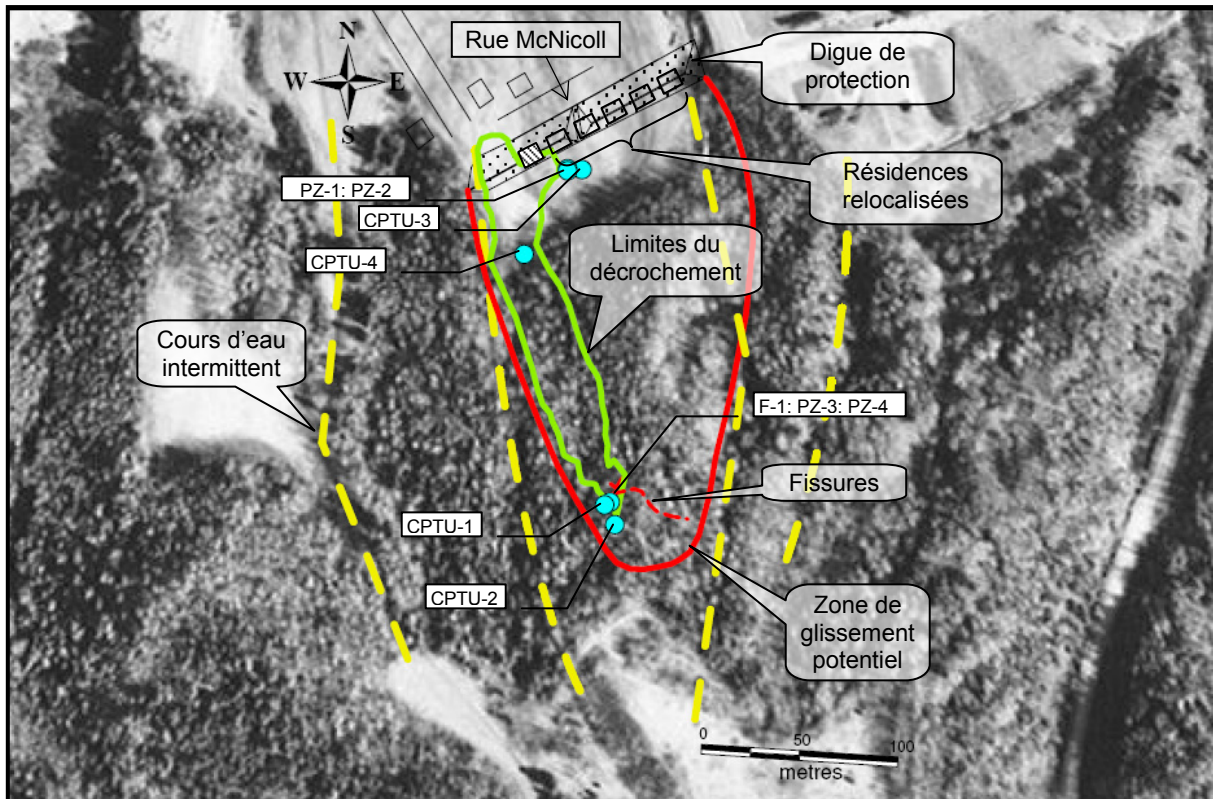
La pente au site du glissement était fortement boisée d'arbres matures, laissant supposer que le talus en question était demeuré stable pendant plusieurs décennies. Le sommet du talus était aussi partiellement boisé alors qu'un quartier résidentiel était situé à sa base (figure 3).

Figure 3 - Photo aérienne datant de 1984 montrant le contexte avant la rupture du talus le 20 juillet 1996, ainsi que la localisation des travaux de sondages et forages.

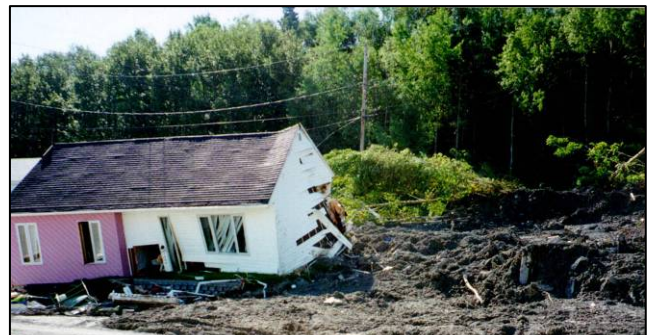
Malgré l'heure matinale, l'enquête policière révèle que quelques personnes furent témoins de l'événement (Girard, 1996). La résidence no 1860 fut complètement cisailée de son solage en béton et poussée sur une distance d'environ 7 m (figure 4). Les débris firent basculer le mur arrière du solage et comblèrent le sous-sol, tuant du même coup les deux enfants qui y dormaient, et recouvrirent le terrain de près de 2 m de boue. Les parents et un troisième enfant qui étaient couchés au rez-de-chaussée eurent heureusement la vie sauve. La maison voisine (no 1880) ne fut quant à elle que légèrement endommagée.

Figure 4 – Vue rapprochée de la maison déplacée par les débris du glissement. Le solage est situé à droite de la maison.

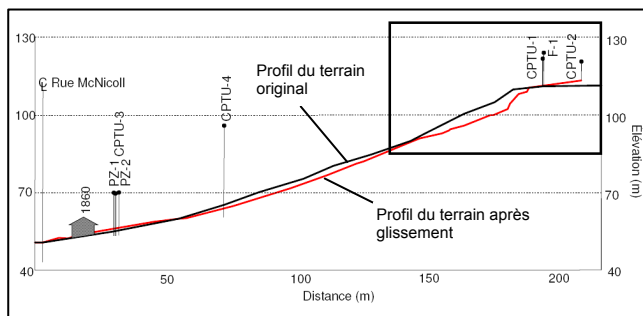
Figure 6 – Profil du talus et position des sondages. L'agrandi de l'encadré est présenté à la figure 9.

Selon les données d'arpentage et la reconstitution approximative du terrain avant rupture, le talus initial peut se diviser en quatre sections (figure 6). Au sommet, on trouve la partie la plus escarpée, avec une inclinaison variant de 33° à 41° sur une hauteur de 6 m. La deuxième partie, sur une hauteur de 15 m, a une pente moyenne de 26° . La partie inférieure, la plus importante, a une pente moyenne de 20° , sur une hauteur de 30 m. Finalement, le talus se poursuit en pente très douce (entre 8° et 12°) sur une hauteur supplémentaire de 9 m jusqu'à la rue McNicoll. La pente moyenne, entre le centre de la rue McNicoll et la crête du talus, est d'environ 18° soit à peu près la même que celle du socle rocheux présumée à 16° .

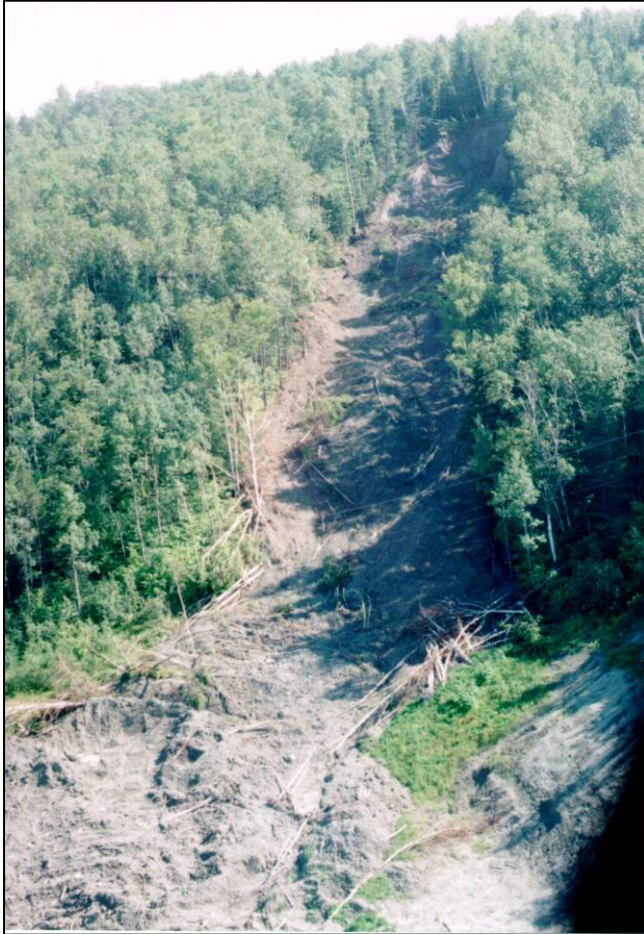
Figure 8 – Vue de face de l'ensemble de la cicatrice du glissement.

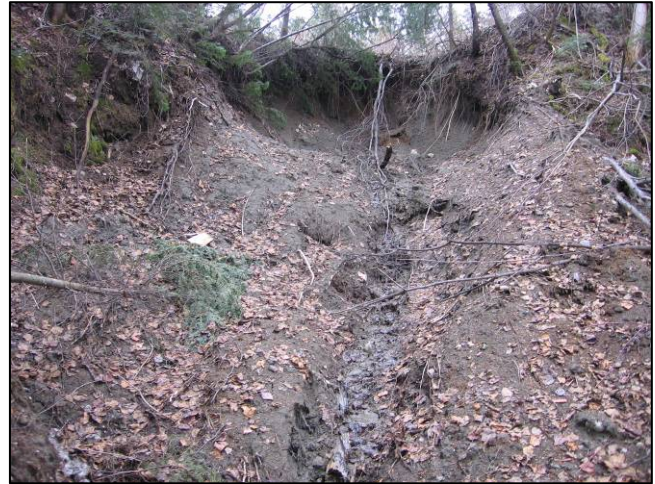
La topographie de la pente au sud de la rue McNicoll est complexe. Outre le fait qu'on soit en présence d'une pente plus ou moins régulière ascendante vers le sud, on note la présence de ravins secondaires orientés nord-sud, dans lesquels s'écoulent des cours d'eau intermittents. Ces ravins secondaires ont des pentes entre 25° et 32° et les ruisseaux génèrent parfois de l'érosion.

Figure 10 – Photographie de l'érosion active des sols par les ruisseaux intermittents en mai 2007

La présence de fissures dans la partie supérieure de la pente délimitant une forte masse instable (figure 6) ainsi que l'érosion plus ou moins active des ruisseaux (figure 10) ont nécessité de maintenir l'avis d'évacuation pour les résidences situées en contrebas.

En plus, pour assurer la sécurité des utilisateurs de la route, il fut recommandé d'installer une digue de protection (merlon) au pied du talus
