Silos à grains Transcona

Défaillance des fondations et redressement

Winnipeg, Manitoba

Défaillance en 1913; Remise en état achevée en 1914

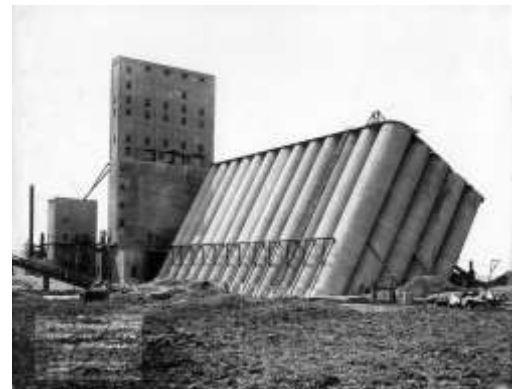
Silos après la défaillance des fondations.

La défaillance suivie du redressement des silos Transcona constituent une réalisation géotechnique importante. La rupture survint lors du chargement des silos, suite au dépassement de la résistance au cisaillement de la fondation naturelle en argile. Malgré le fait que la dalle de fondation avait été conçue pour résister à des tassements importants, sa vulnérabilité aux efforts de cisaillement à grande profondeur n'était ni bien comprise, ni anticipée (Allaire, 1916). Les ingénieurs en fondation ont saisi cette occasion unique de comparer le chargement à la rupture, aux résultats prévus à partir des formules classiques de capacité portante (Skempton, 1951). Les études ultérieures ont démontré que la capacité portante ultime théorique de 6420 lbs/ft^2 ($307,4 \text{ kPa}$) était proche de la capacité portante de 6200 lbs/ft^2 ($296,6 \text{ kPa}$) observée lors de la défaillance (Blatz et Skafffeld, 2003).

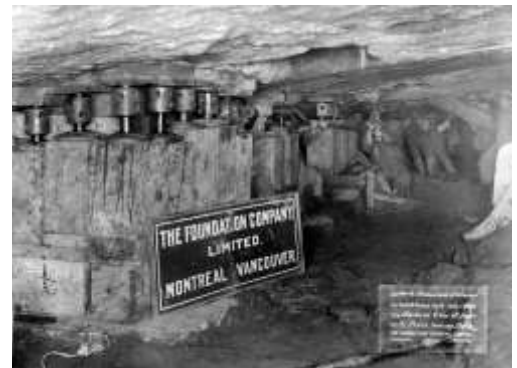
Vis du soutien temporaire pour le redressement de la structure.

Le redressement de la structure fut encore plus remarquable. L'excavation sous les silos permit de remonter le côté affaissé et d'abaisser le côté plus élevé de la structure. En premier lieu, une tranchée fut excavée du côté le plus élevé de la structure jusqu'en-dessous de la dalle de fondation. Les sols furent ensuite excavés sous la dalle et une rangée de 14 pieux fut enfoncée jusqu'au socle rocheux. Des vis de redressement et des madriers à bascule furent installés au sommet des pieux afin de rehausser la structure. En complément, douze madriers poussoirs furent appuyés sur le côté des silos. Le 17 octobre 1914, soit deux jours au-delà de l'échéancier prévu, les silos étaient en position verticale; ils avaient été rehaussés d'environ 12 pieds (3,7 m).
