Mesures et analyse des tassements de la fondation de l'hôtel Empress

Victoria, en Colombie-Britannique

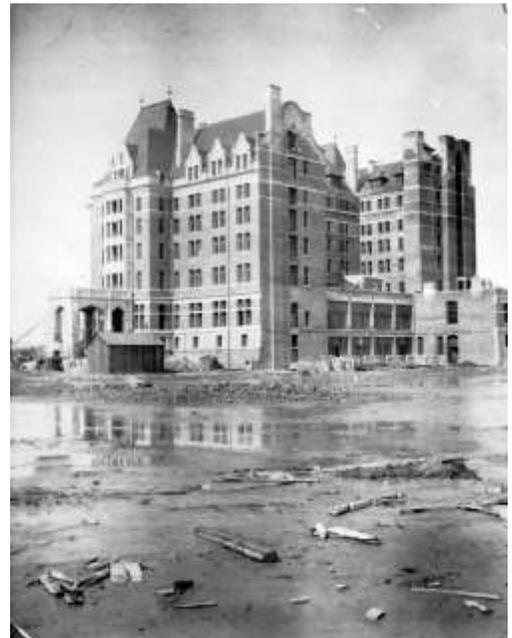
L'hôtel Empress vers la fin de la construction en 1907. Vue du sud-est de la zone vaseuse littorale sur laquelle sied la majeure partie de l'hôtel. Image D-07275 Courtoisie du musée royal de la Colombie-Britannique.

L'hôtel Empress a été construit en grande partie sur une zone vaseuse littorale asséchée et il repose sur des pieux de bois. Selon Crawford et Sutherland (1971), l'hôtel comprend « un des suivis les plus longs et complets connus de tassements des fondations d'un édifice lors de sa construction et de son exploitation. Le type de tassement observé et l'ampleur du suivi mis en place permettent d'effectuer une extrapolation et d'établir le niveau du sol initial, soit celui lors de la construction de l'édifice, et même, avec une fiabilité relative, le niveau lors de la préparation du site. »
