# LE SINISTRE D'AVRIL 2005 À PETITE-RIVIÈRE-SAINT-FRANÇOIS : DES CAUSES, À LA GESTION

Pascal Locat, ing.

Ministère des Transports du Québec, Québec, Canada, [pascal.locat@mtq.gouv.qc.ca](mailto:pascal.locat@mtq.gouv.qc.ca)

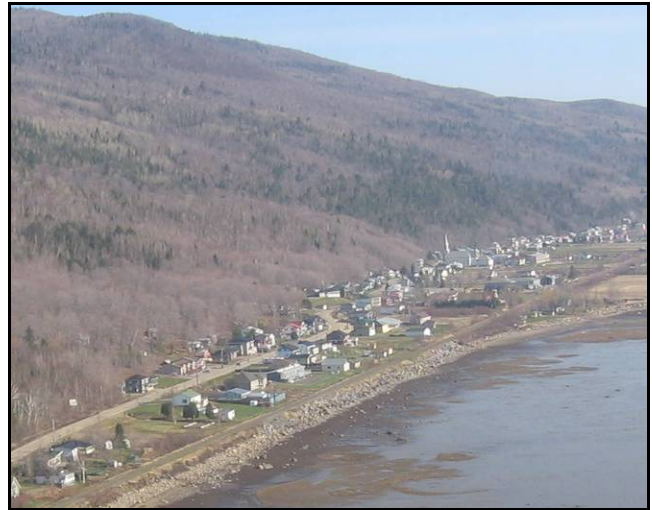
Figure 2. Vue héliportée de la frange côtière habitée.

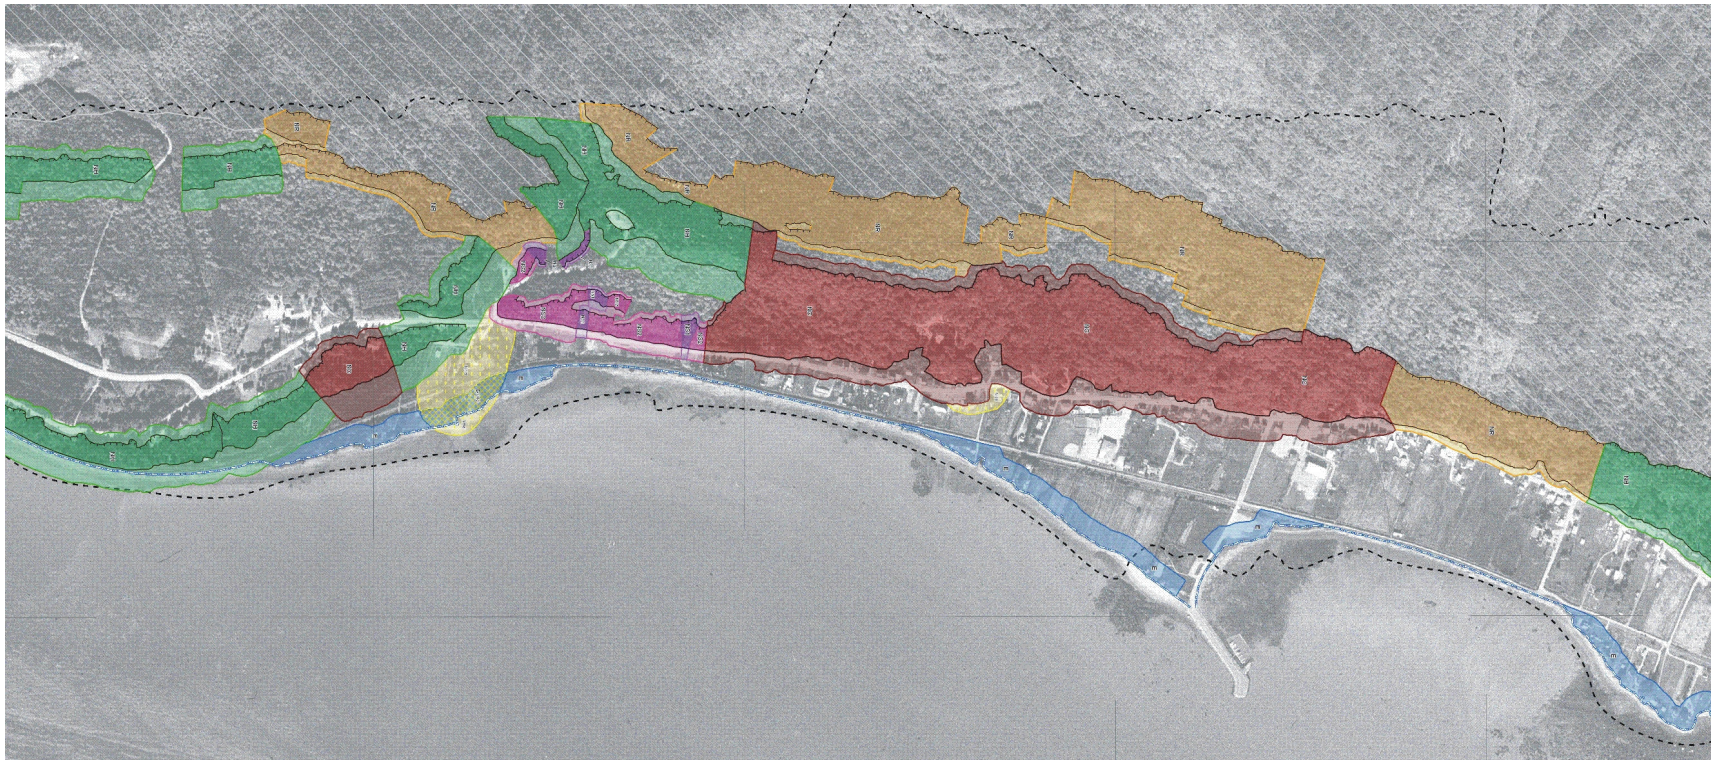
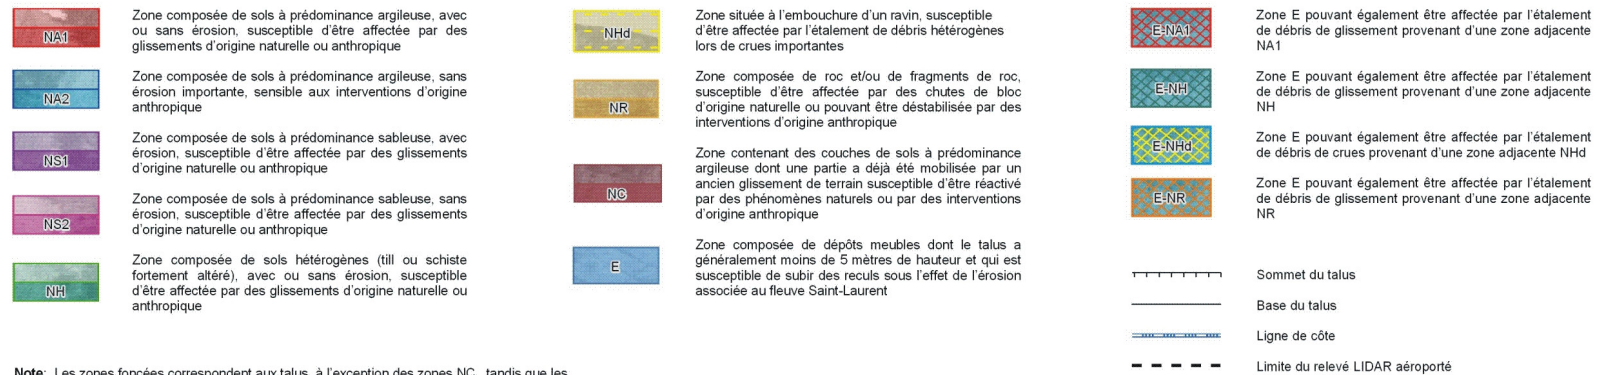
Comme mentionné plus haut, les glissements les plus fréquents sur le territoire cartographié à cet endroit sont ceux de type « superficiels » qui surviennent principalement dans les tills (zone NH sur la figure 12) et les argiles dures (zone NA1 sur la figure 12). Les dangers de type « glissements lents » ou de réactivation d'anciens glissements dans les argiles préglaciaires (zone NC sur la figure 12), les chutes de blocs rocheux ou la déstabilisation de talus de blocs rocheux (zone NR sur la figure 12) et l'étalement de débris à l'embouchure des cours d'eau lors de crues importantes (zone NHD sur la figure 12) font aussi partie des dangers répertoriés sur le territoire de Petite-Rivière-Saint-François.

Figure 12. Extrait d'une des cartes des zones de contraintes pour la municipalité de Petite-Rivière-Saint-François.

Bien qu'aucun glissement dans les matériaux sableux n'ait été répertorié en 2005, les talus dans ces types de matériaux (zone NS1 et NS2 sur la figure 12) ont quand même été zonés sur les cartes, puisqu'ils peuvent être sensibles aux interventions d'origine anthropique.
