Caractérisation et surveillance d'un glissement rocheux actif d'une mine à ciel ouvert en utilisant le LiDAR

Philippe Caudal & Martin Grenon

ABSTRACT

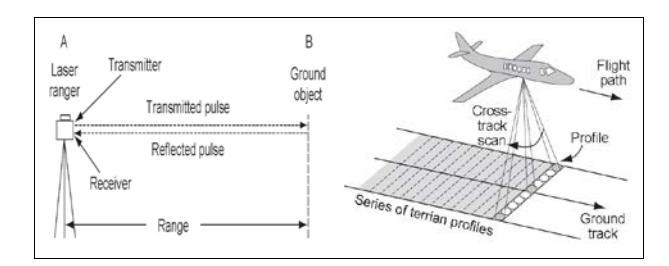
Le LiDAR est un outil de mesure utilisant la technologie LASER pour numériser des surfaces dont l'aire peut varier du mètre carré au kilomètre carré. Deux méthodes de mesure existent. La première concerne le LiDAR terrestre qui consiste à mesurer le TOF (*time of flight*), temps de vol aller-retour d'une impulsion lumineuse pour permettre de générer des nuages de points nommés TLS (*Terrestrial LiDAR Scanning*) (Gordon and Charles 2008) (Figure 1). La deuxième méthode consiste à émettre en continu des impulsions déphasées à fréquences multiples. Cette méthode nommée CW (*Continus Wave*) est utilisée pour les LiDAR aéroportés (Wehr and Lohr 1999). Cette technique permet d'obtenir un nuage de points nommé ALS (*Airborn LiDAR Scanning*) (Figure 1).

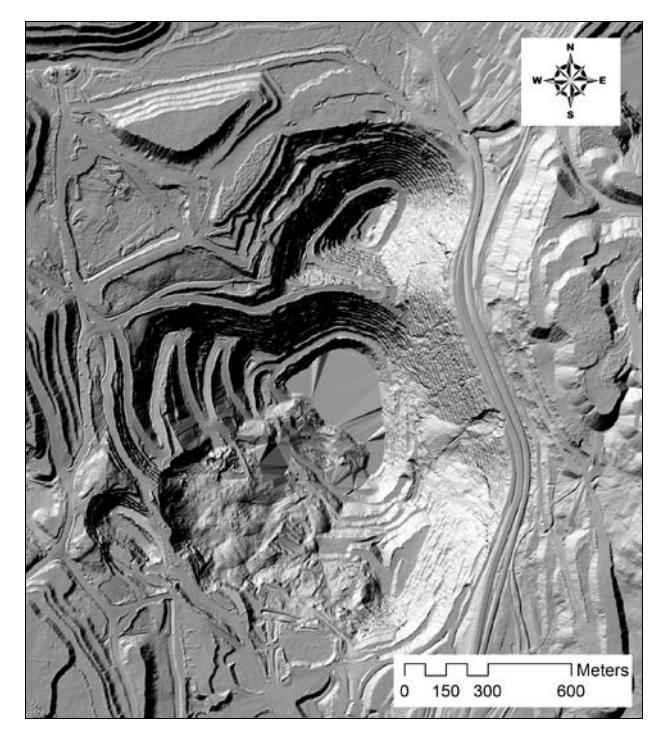
Figure 2. Surveillance LiDAR aéroporté (ALS) du mur Est de la mine LAB Chrysotile le 22 novembre 2010.

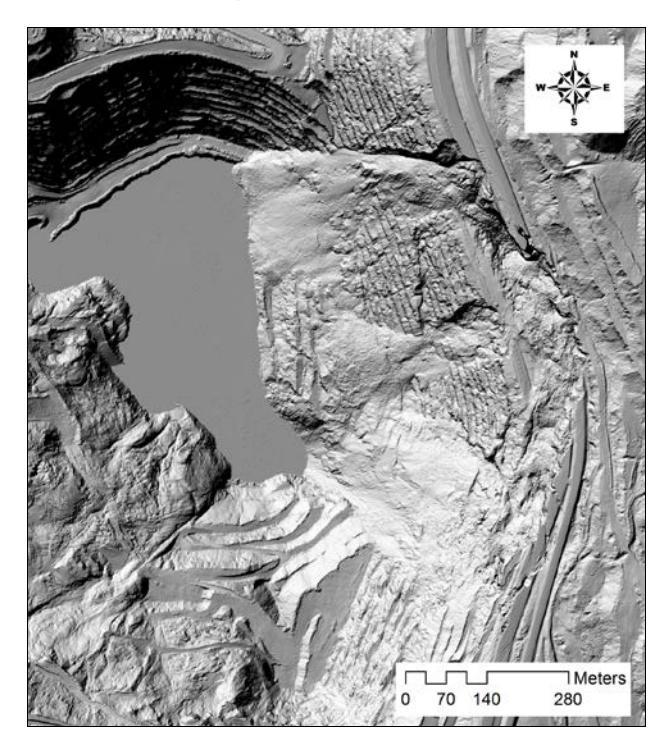
Figure 3. Surveillance LiDAR aéroporté (ALS) du mur Est de la mine LAB Chrysotile après la rupture du 12 juillet 2012.

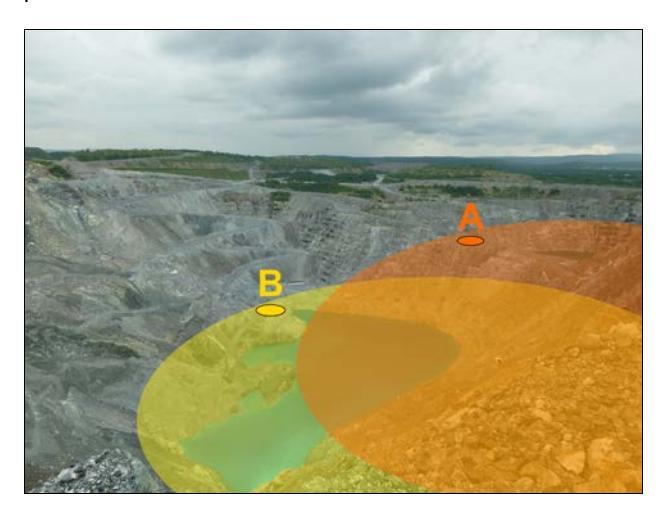
Deux positions A et B ont été choisies (Figure 4) pour effectuer la numérisation jusqu'à l'ennoiement du point B au cours de l'été 2013. Par conséquent, les TLS sont enregistrés uniquement du point A à partir de septembre 2013; d'autres positions LiDAR n'ont pas pu être choisies pour des raisons de sécurité ou d'inaccessibilité.

Figure 4. Positions du LiDAR face au mur Est.

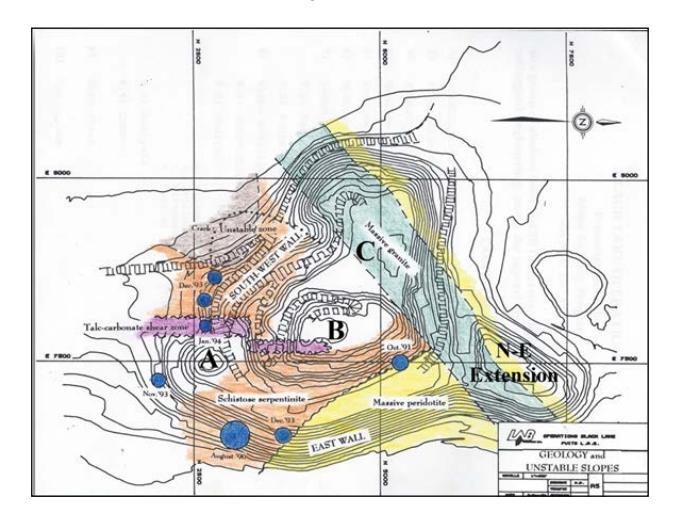
La géologie du site est schématisée sur les Figure 5 et Figure 6. Le mur Est est constitué de péridotite massive dans la partie haute (en jaune sur les Figure 5 et Figure 6) et de serpentinite schisteuse dans la partie basse (en orange sur la Figure 5 et Figure 6). Une bande de granite massive (en vert sur Figure 5) traverse la mine dans la direction SO-NE. Pour finir, deux inclusions de talc sont présentes dans la partie basse du mur Sud de la fosse principale (en violet sur Figure 5).

Figure 5. Plan de la mine LAB Chrysotile avec la géologie avec l'axe Nord orienté vers la droite. (Beauchamp 1994)

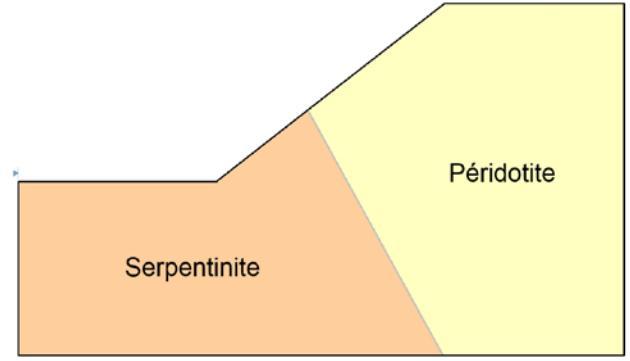
l'orientation et le pendage du plan qui sépare la serpentinite de la péridotite massive dans le mur Est. L'orientation de ce plan est estimée à 60°/046°. La géologie simplifiée du mur Est peut être représentée comme proposée selon une section du mur Est (Figure 6).

Figure 6. Géologie simplifiée du mur Est selon une coupe orientée selon la direction de 250°.

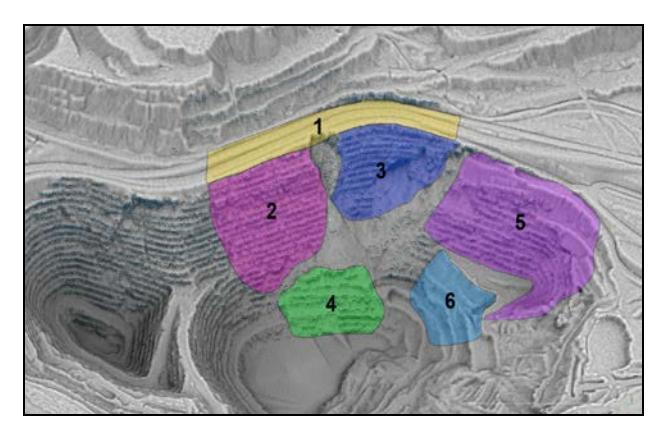
Pour la suite de l'étude, le mur Est de la mine LAB Chrysotile est divisé en 4 secteurs (secteur 1, 2, 3 et 4 sur la Figure 7) et le mur Sud en 2 secteurs (secteur 5 et 6 sur la Figure 7). Cette procédure permettra par la suite de regrouper les vecteurs déplacements par secteur.

Figure 7. Division de la zone d'instabilité en 6 secteurs

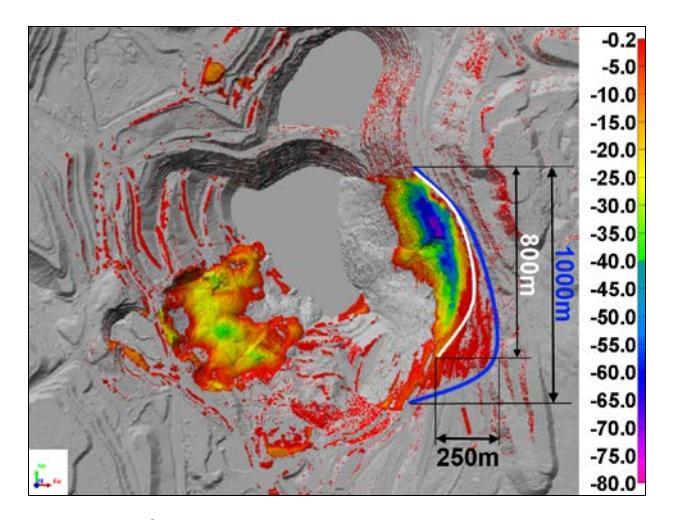
Un différentiel entre MNT selon l'axe vertical fait ressortir l'étendu du glissement (ligne bleu sur la Figure 8). L'analyse de cette image permet de conclure que la masse en mouvement excède largement celle de la zone ciblée au départ pour l'étude (délimitée par la ligne blanche sur la Figure 8). En effet, elle s'étend de 250m plus en arrière vers le Sud-Est de la fosse principale. Les limites du glissement sont confirmées sur le terrain par la présence de fissures de tension. Finalement, le résultat de cette simple opération montre la pertinence d'utiliser le LiDAR pour obtenir de l'information quantitative de manière efficace tel que souligné par Prokop et Panholzer (2009).

Figure 8. Écart de distance (m), entre le MNT du 22 novembre 2010 et celui du 5 août 2013 avec la zone très active délimitée par la ligne blanche et l'étendue globale du glissement délimitée par la ligne bleue.

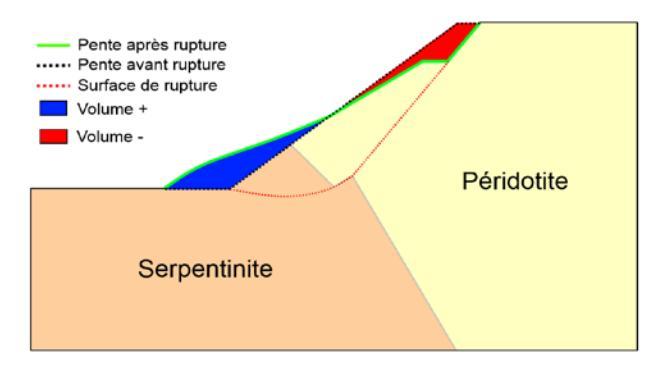
Figure 9. Schématisation des volumes négatifs et positifs après rupture de pente (Caudal et al 2014).

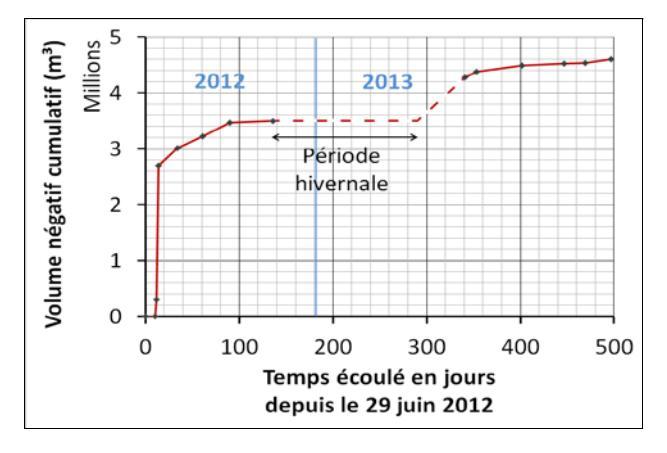
Le glissement du mur Est ayant débuté aux environs du 9 juillet, les auteurs considèrent que le volume négatif est négligeable entre le 29 juin 2012 et le 9 juillet 2012. Entre le 9 juillet et le 11 juillet, l'augmentation brutale du volume négatif est annonciatrice du glissement qui survient le 12 juillet. Un relevé LiDAR aéroporté a été enregistré le 13 juillet 2012 (jour 15 sur la Figure 10) et montre que le volume négatif passe subitement de 0,3.10⁶ m³ le 11 juillet 2012 à environ 2,7.10⁶ m³ le 13 juillet 2012. Puis, le glissement continue d'être actif pour se stabiliser au bout de 137 jours à 3,5.10⁶ m³ (Figure 10). Ne pouvant pas effectuer de mesure au cours de la période hivernale (en pointillée sur la Figure 10), les auteurs font l'hypothèse que pendant la période de gel (1^{er} décembre 2012 au 15 avril 2013), les déplacements sont négligeables. À partir de la fin de la période

hivernale et ce jusqu'au premier relevé LiDAR terrestre de 2013, effectué le 5 juin (jour 342 de suivi), les auteurs font l'hypothèse que la variation du volume négatif est linéaire. Cette période (en pointillé sur la Figure 10) qui suit celle de la période hivernale, montre que le volume occulté en haut de talus a augmenté par rapport au dernier volume négatif mesuré en 2012, pour atteindre 4,3.10⁶ m³. Par la suite, la forme de la courbe montre une diminution de la variation du volume négatif pour se stabiliser au début de la période hivernale 2013.

Figure 10. Variation du volume négatif cumulatif au cours de la période de surveillance du mur Est du 29 juin 2012 au 08 novembre 2013.

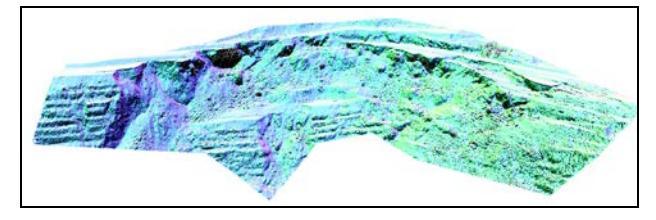
Figure 11. Normales de la surface de rupture extraites de l'ALS 2013.

L'analyse structurale de l'ALS permet de faire ressortir deux familles de joints en violet et bleu ciel sur la Figure 11. Pour le TLS, l'analyse est réalisée principalement sur une zone contrastée, cerclée en rouge sur la Figure 13, faisant ressortir plusieurs familles de joints. La combinaison des résultats obtenus des deux nuages permet de trouver 5 familles de joints à partir de 88 pôles (Tableau 2) et représentés par le stéréonet de la Figure 14 réalisé à l'aide du logiciel Dips 6.0 (Rocscience 2013). En comparant ces familles à celles proposées par le bureau d'ingénierie de LAB Chrysotile (Tableau 2) (Stacey 1978), les familles 1, 2 et 3 peuvent être considérées similaires en acceptant une certaine variabilité quant à la valeur moyenne. Cette hypothèse est confirmée par la dispersion assez élevée de l'orientation des joints comme l'indique la constante de Fisher K du Tableau 2. Pour terminer, la technique 3D permet de faire apparaître deux nouvelles familles (4 et 5

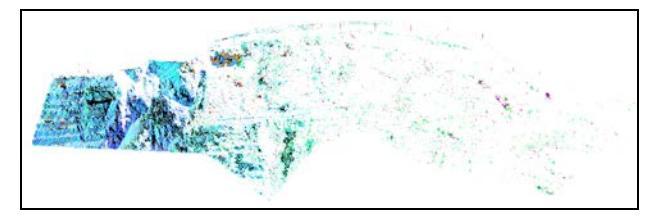
Figure 12. Normales de la surface de rupture extraites du TLS novembre 2013.

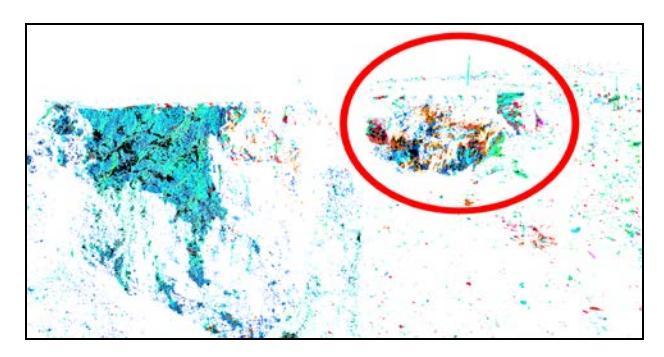
Figure 13. Agrandissement de la zone principale où a été mesurée la majorité des structures sur le TLS de novembre 2013.

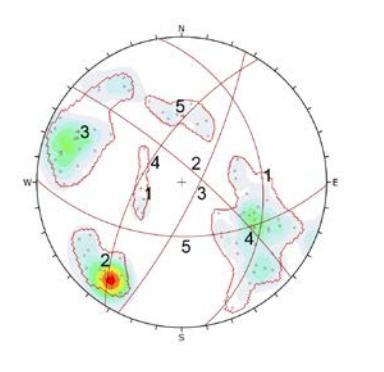
Figure 14. Stéréonet des joints déterminés avec Coltop à partir des MNT (88 pôles).

À partir du stéréonet de la Figure 14, une analyse est réalisée pour connaître les types de glissements susceptibles de se produire sur le mur Est. Il ressort que seules des ruptures de type dièdre peuvent survenir. En prenant deux angles de friction (24° et 30°) compris dans l'intervalle proposé par le bureau d'ingénierie de la minière, la probabilité d'une rupture dièdre causée par l'intersection des familles de joints 4 et 5, s'élève à 63% pour 24° (Figure 15). Pour 30°, la probabilité descend à 47%. Le pôle représentant la ligne par l'intersection des plans des familles de joints 4 et 5 a une orientation estimée à 235°/35°. Son orientation explique la rupture dièdre localisée entre les secteurs 2 et 3 (Figure 7) et datant de 2009. Elle explique également la série de formes en dièdre formant le haut de la surface de rupture, située au-dessus du secteur 2 (Figure 16).

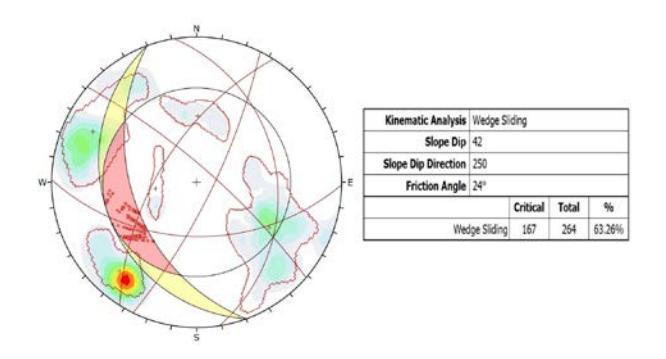
Figure 15. Probabilité de rupture cinématique de 64% d'avoir une rupture dièdre dans le mur Est, avec les familles de joints 4 et 5 pour un angle de friction de 24°.

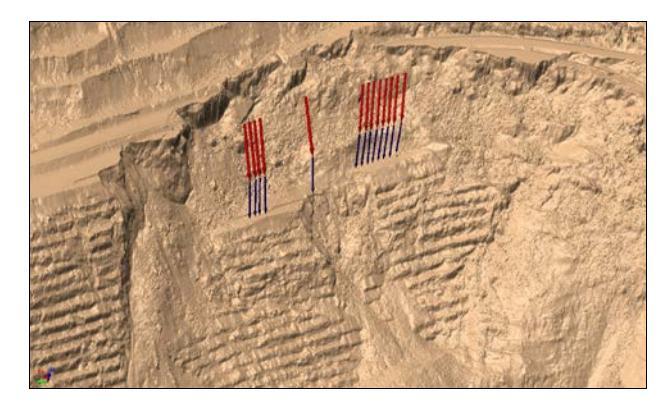
Pour chaque secteur identifié à la figure 6, des points caractéristiques sont identifiables tout au long du suivi. Leur position sur chaque MNT est reliée pour produire des vecteurs déplacements. Par exemple, la Figure 16 montre visuellement la position des vecteurs déplacements pour la route 112 (secteur 1). Les vecteurs de couleur rouge représentent les déplacements entre le MNT du 11 juillet 2012 et celui du 13 juillet 2012. Pour des raisons de lisibilité, les vecteurs mesurés successivement entre les autres MNT ne sont pas représentent la somme des vecteurs déplacements en bleus représentent la somme des vecteurs déplacements mesurés entre tous les MNT jusqu'au 5 août 2013.

Figure 16. Vecteurs déplacements pour la période entre le 11 et 13 juillet 2012 (en rouge) et du 13 juillet 2012 au 5 août 2013 (en bleu).

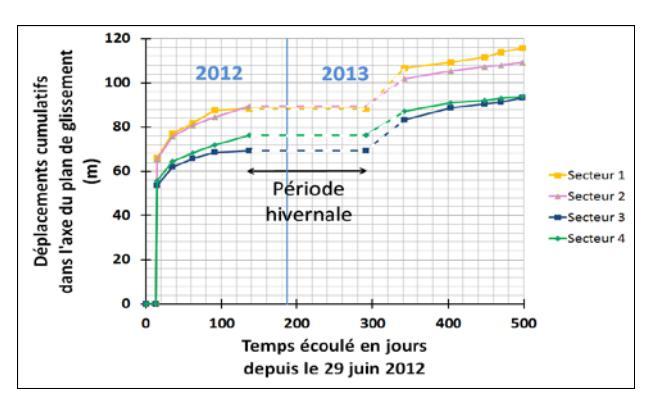
Pour les secteurs 1 à 4, la composante cumulative selon l'axe des déplacements (Tableau 3) de chaque vecteur est représentée graphiquement sur la Figure 17. La comparaison des courbes obtenues montre une hétérogénéité significative des déplacements entre les secteurs 1 à 3. Si l'orientation est supposée similaire (section 5.1), les déplacements ne le sont pas.

Figure 17. Évolution des déplacements cumulatifs suivant la direction des vecteurs déplacements pour les secteurs 1, 2, 3 et 4.

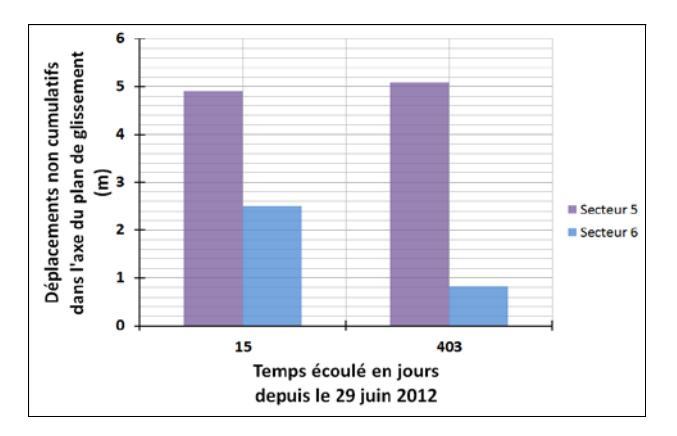
Figure 18. Évolution des déplacements non-cumulatifs suivant la direction des vecteurs déplacements pour les secteurs 5 et 6.

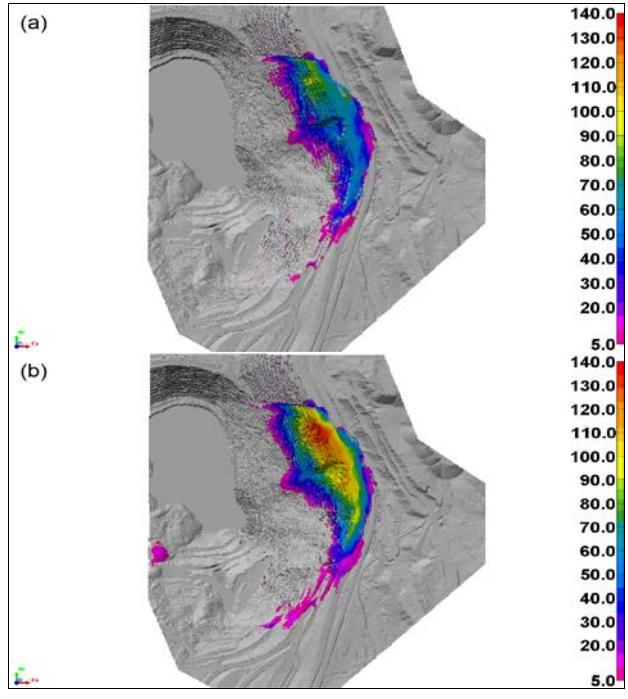
Figure 19. Évolution des déplacements (m) du glissement suivant l'axe du vecteur déplacement du secteur 1 (a) entre le MNT du 29 juin 2012 et le MNT du 13 juillet 2012 et (b) entre le MNT du 29 juin 2012 et le MNT du 5 août 2013.

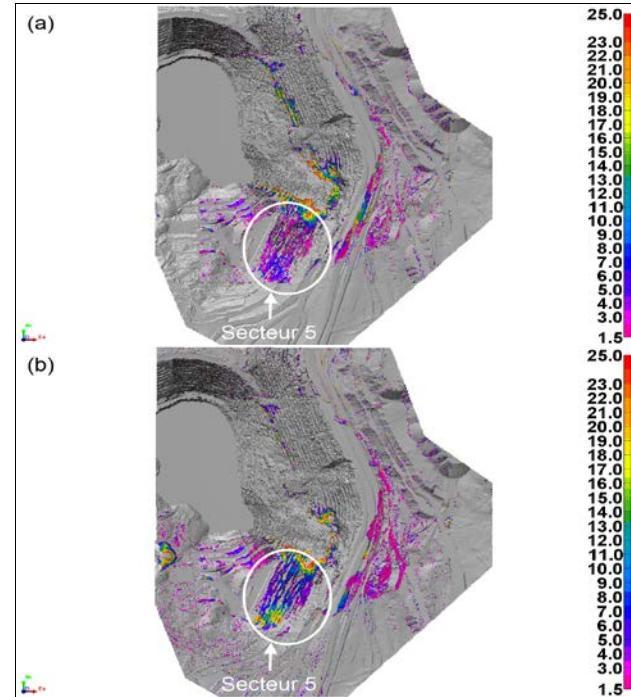
Figure 20. Évolution des déplacements (m) du glissement suivant l'axe du vecteur déplacement du secteur 5 (a) entre le MNT du 22 novembre 2010 et le MNT du 13 juillet 2012 et (b) entre le MNT du 22 novembre 2010 et le MNT du 5 août 2013.

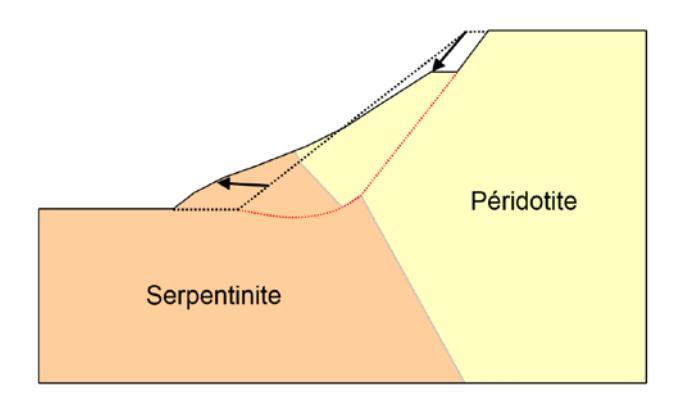
De nombreuses études ont montré l'efficacité du LiDAR en termes de compréhension des mécanismes de rupture de pente. Concernant l'étude du glissement actif de Thetford Mines, l'utilisation des LiDAR terrestre et aéroporté a permis de reproduire son évolution sur 2 ans. Cette étude divisée en 3 phases, propose d'abord une série de mesures pouvant être rapidement effectuée à partir des MNT donnant ainsi une idée générale de la problématique (géométrie et orientation des pentes, étendue globale du glissement, vitesse de remplissage de la fosse et évolution du glissement par le biais de la mesure des volumes négatifs). La deuxième phase montre qu'une analyse structurale préliminaire a pu être réalisée et faire ressortir l'existence de 5 familles de joints, dont 3 confirment les informations en provenance du bureau d'ingénierie de LAB Chrysotile, mais également la présence d'une autre famille qui serait critique pour la stabilité d'ensemble de la pente. La troisième phase montre l'intérêt d'utiliser les MNT pour quantifier le mouvement. En déterminant des vecteurs déplacements, les mouvements sont quantifiés et la cinématique définie. Finalement, en combinant ces 3 phases d'analyse, la mécanique du glissement s'explique par la combinaison d'une rupture planaire et circulaire.

Figure 21. Cinématique du glissement mur Est après rupture.
